ПАСПОРТнаименование памятника ЦЕРКОВЬ БОЖЬЕЙ МАТЕРИ ВСЕХ СКОРБЯЩИХ РАДОСТИтиповогическая
принадлежность

АДРЕС (местонахождение) ПАМЯТНИКА Горьковская область. Городецкий район.
 (АССР, край, область, район, автономная обл.,с. Николо - Погост. Кладбище.

10 октября 1984 г.

Составитель Сотская Т.А., архитектор
(ф., и., о., должность или профессия)

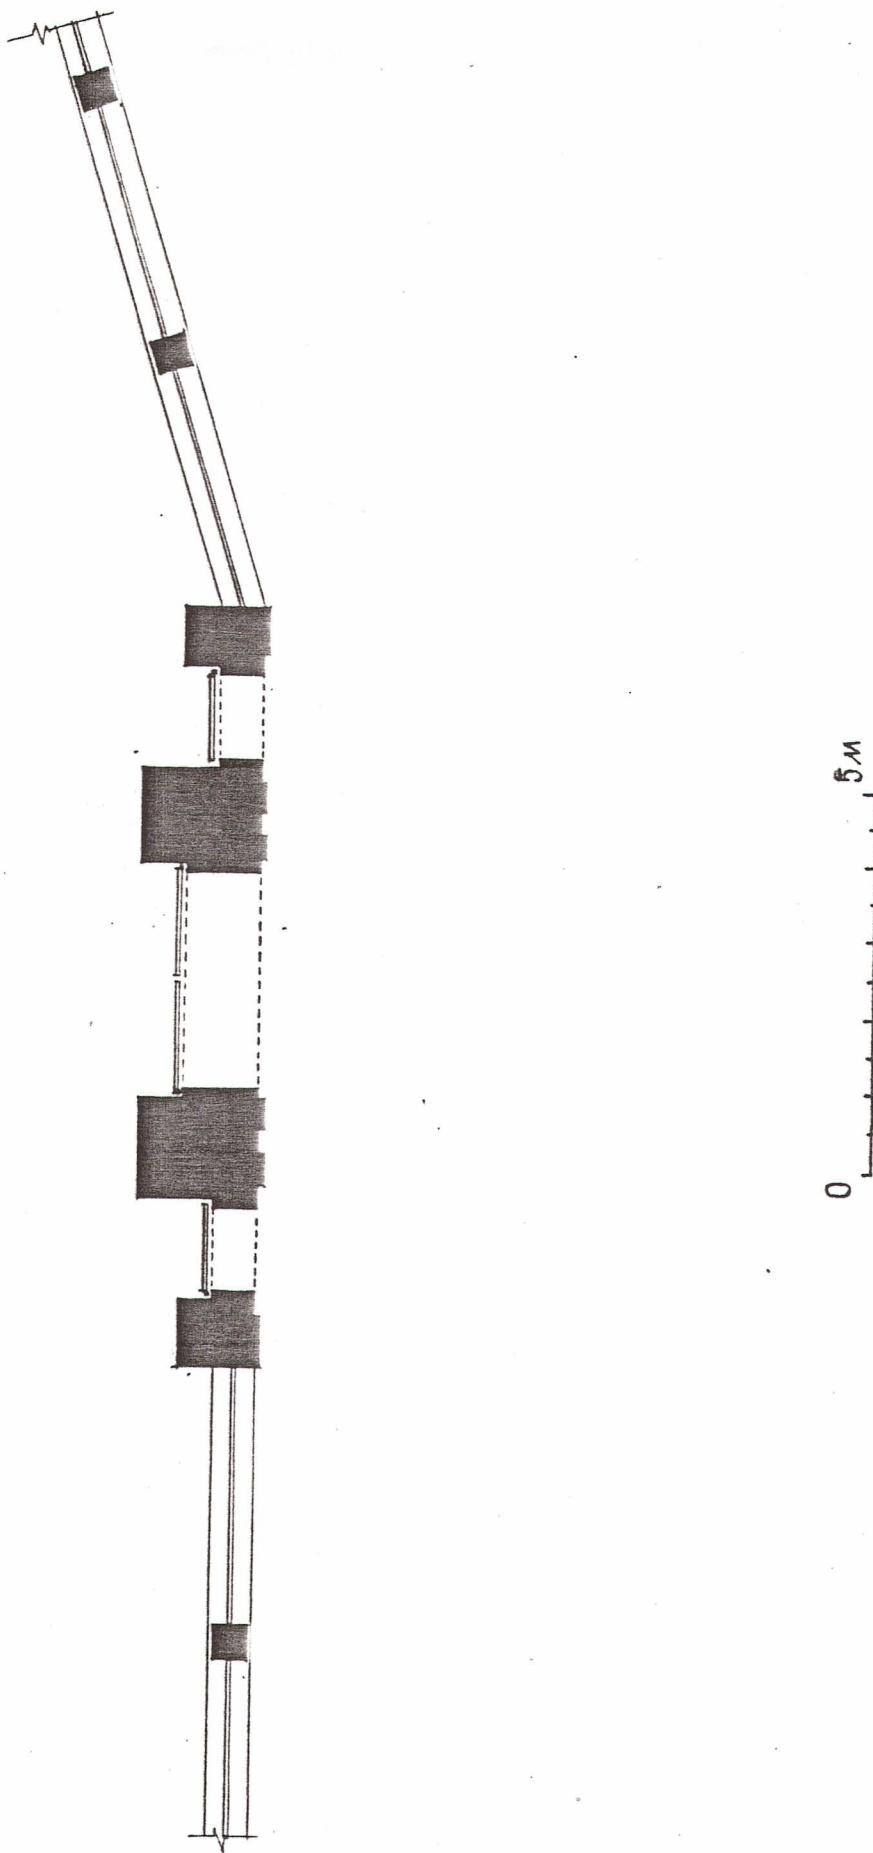
Западные ворота ограды

Кладбище, на котором стоит церковь, обнесено оградой, представляющей кирпичный цоколь и столбы, с металлической решеткой, в настоящее время утерянной. Главные трехчастные ворота ограды ориентированы на вход в церковь.

план

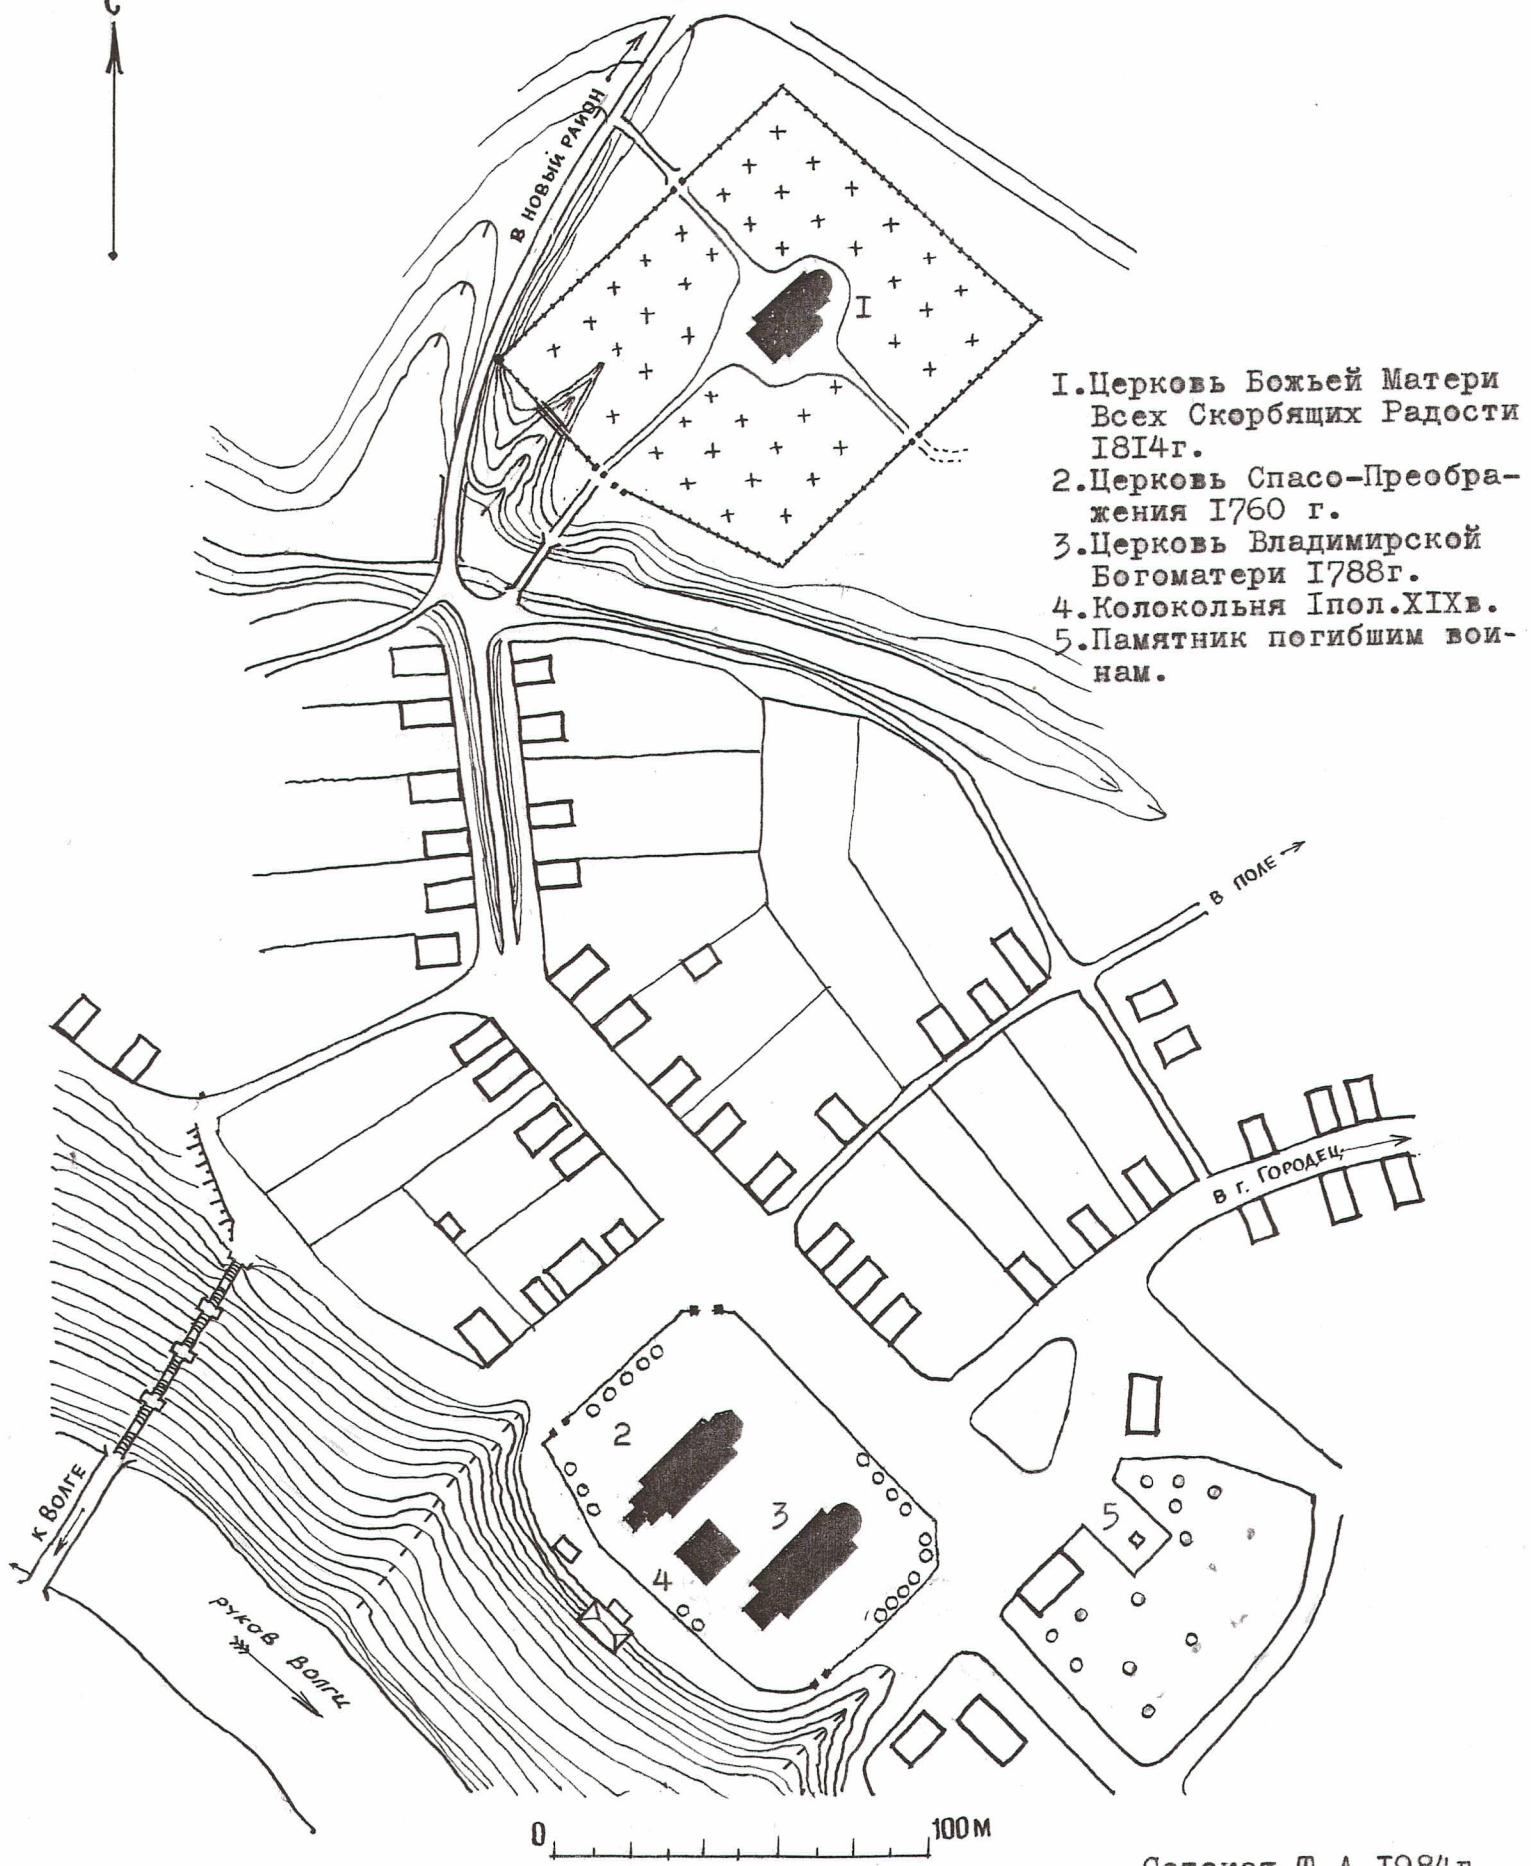
генплан.

Кирпичное штукатуренное здание церкви стоит к северу от ансамбля церквей Николо-Погоста, на кладбище. Кладбище расположено на северо-восточной окраине села над неглубоким оврагом, через который перекинут мост, соединяющий главную улицу села с кладбищенскими воротами. Кладбище заросло высокими деревьями, так, что издалека видна только главка церкви. Небольшой объем церкви состоит из последовательно примыкающих объемов двухъярусной колокольни, трапезной и церкви, являющейся доминирующим объемом в силуэте здания. Невысокая колокольня, квадратная в плане, примыкает к более широкой стороне трапезной, пространство которой в юго-восточном направлении увеличено приделом, завершенным полукруглой апсидой. Трапезная имеет коробовое перекрытие, она соединена арочным проемом с четвериком церкви. Над четвериком возвышается восьмерик с полукруглыми окнами второго света. Восьмерик перекрыт восьмигранным сводом и имеет купольное покрытие с барабаном и главкой наверху. Подкупольное пространство тремя арочными проемами соединено с пространством высокой полукруглой в плане апсиды, равной по ширине церкви.

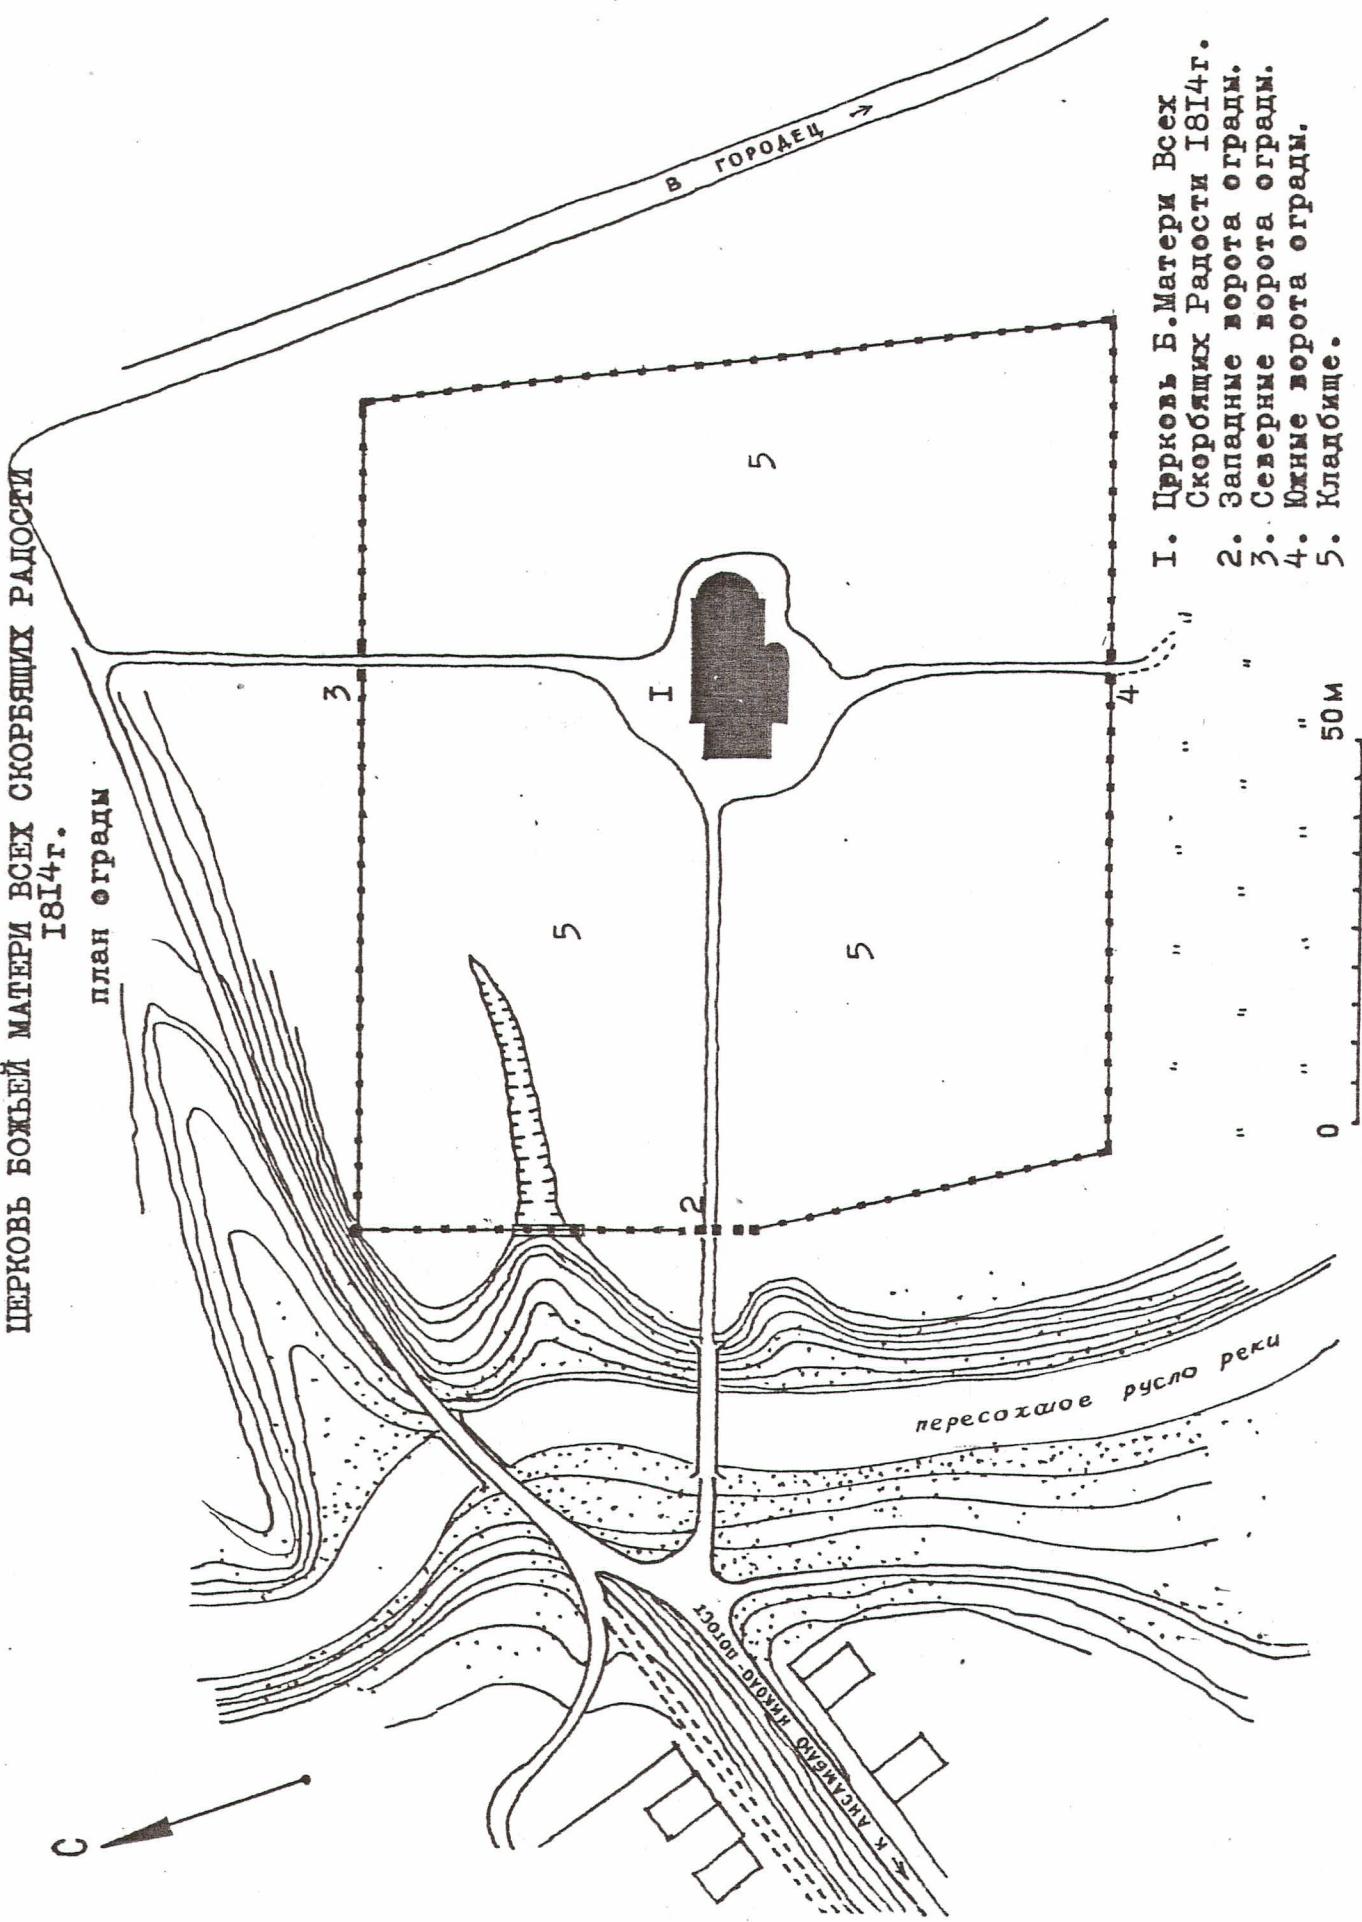
план ограды

1. Церковь Б.Матери Всех Скорбящих Радости 1814г.
2. Западные ворота ограды.
3. Северные ворота ограды.
4. Южные ворота ограды.
5. Кладбище.
